Desgaste dos instrumentos K3 e ProTaper após simulação de uso clínico em canais curvos

Wear of K3 and ProTaper files after simulated clinical use in curved canals

Marília Fagury Videira MARCELIANO-ALVES¹
 Mariana Diniz Bisi dos SANTOS¹
 Patrícia de Almeida Rodrigues SILVA E SOUZA²

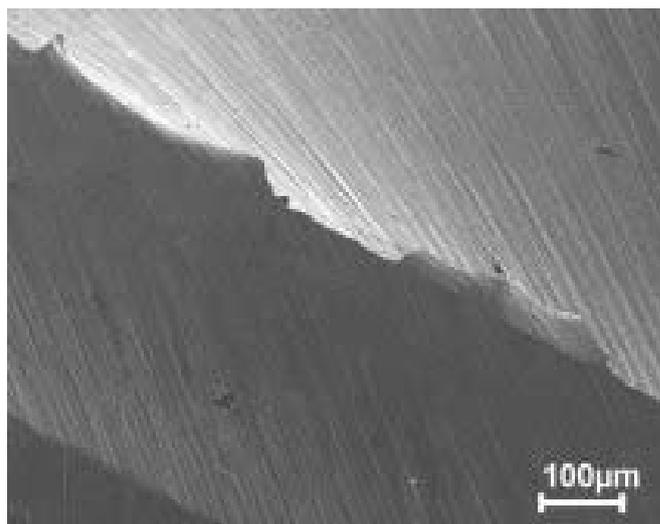
Na avaliação inicial das fotomicrografias, foram observados defeitos provenientes de fábrica, mesmo em instrumentos novos, tais como: farpas de metal na margem das espiras, ranhuras na superfície do instrumento (Figura 1).

Figura 1. Ranhuras oblíquas e farpas de metal na margem das espiras nos instrumentos antes do uso.

Pela presença de ranhuras oblíquas provenientes de fábrica, pode-se supor que este achado poderia propiciar maior fragilidade local, contribuindo para o aparecimento de trincas e posteriormente fraturas, e este fato se justifica pelos achados nas imagens em MEV após 7 e 13 ciclos de uso, nos quais a linha de fratura acompanha as ranhuras provenientes

da manufatura. Pode-se então afirmar que há a necessidade de manutenção constante da qualidade dos discos de diamante utilizados no processo de usinagem do instrumento, a fim de diminuir os defeitos encontrados.

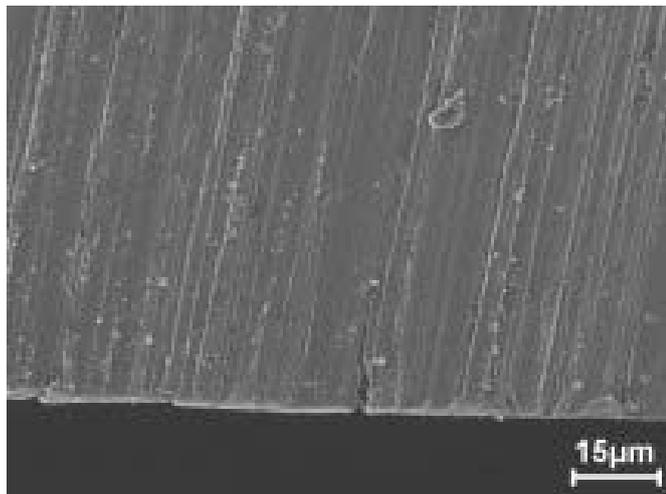
Em sete usos, os instrumentos 25/10 e 25/08 (K3, SybronEndo, Orange, CA, EUA) apresentaram trincas oblíquas no corpo da parte ativa, o que pode ter levado à fratura do tipo dúctil da lima 25/10 no oitavo uso, sendo coincidente a direção da fratura com a direção das ranhuras oblíquas da usinagem (Figura 2).

Figura 2. Trincas e fissuras nos instrumentos testados após o uso.

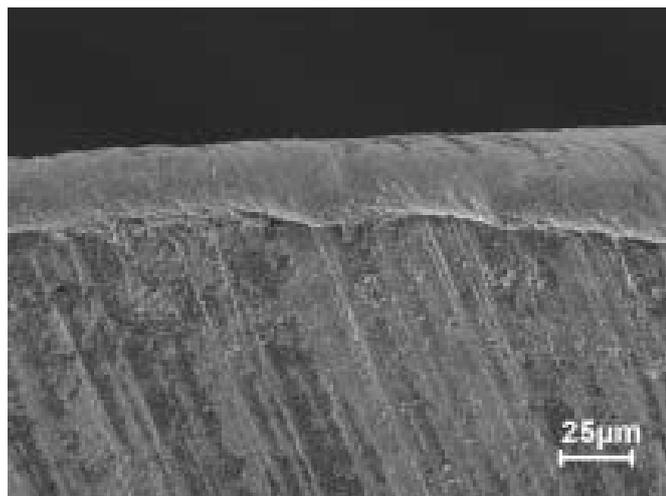
Todos os instrumentos, ao final do preparo, apresentaram embotamento da superfície radial plana, representando seu desgaste em razão do uso (Figura 3).

Figura 3. Superfície radial plana embotada em instrumento testado.

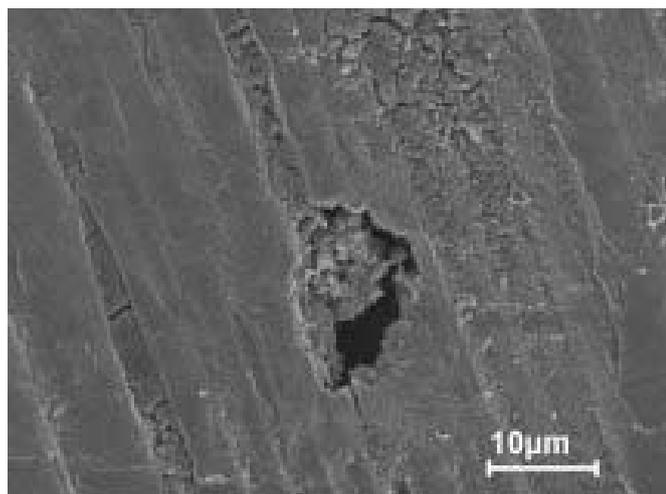
Após 13 usos, evidenciou-se perda da parte do corpo metálico da liga, pelo aparecimento de microcrateras possivelmente ocasionadas pela presença de microbolhas na massa metálica, aumentando a fragilidade das limas nessas regiões (Figura 4).

Figura 4. Crateras nos instrumentos K3 (SybronEndo, Orange, CA, EUA) após 13 usos.

Ao final do preparo, foram detectados nos instrumentos áreas de perda do corpo metálico da liga, caracterizada pelo aparecimento de crateras. Talvez pela presença de microbolhas na camada subssuperficial da liga. Com o uso, e conseqüente desgaste, as bolhas são evidenciadas, expondo a cavidade. Tal situação não foi relatada na literatura consultada.
